# Port du Crouesty-Arzon

Synthèse de l'enquête  
auprès des plaisanciers  
**Chenal d'entrée du port**

Janvier 2020

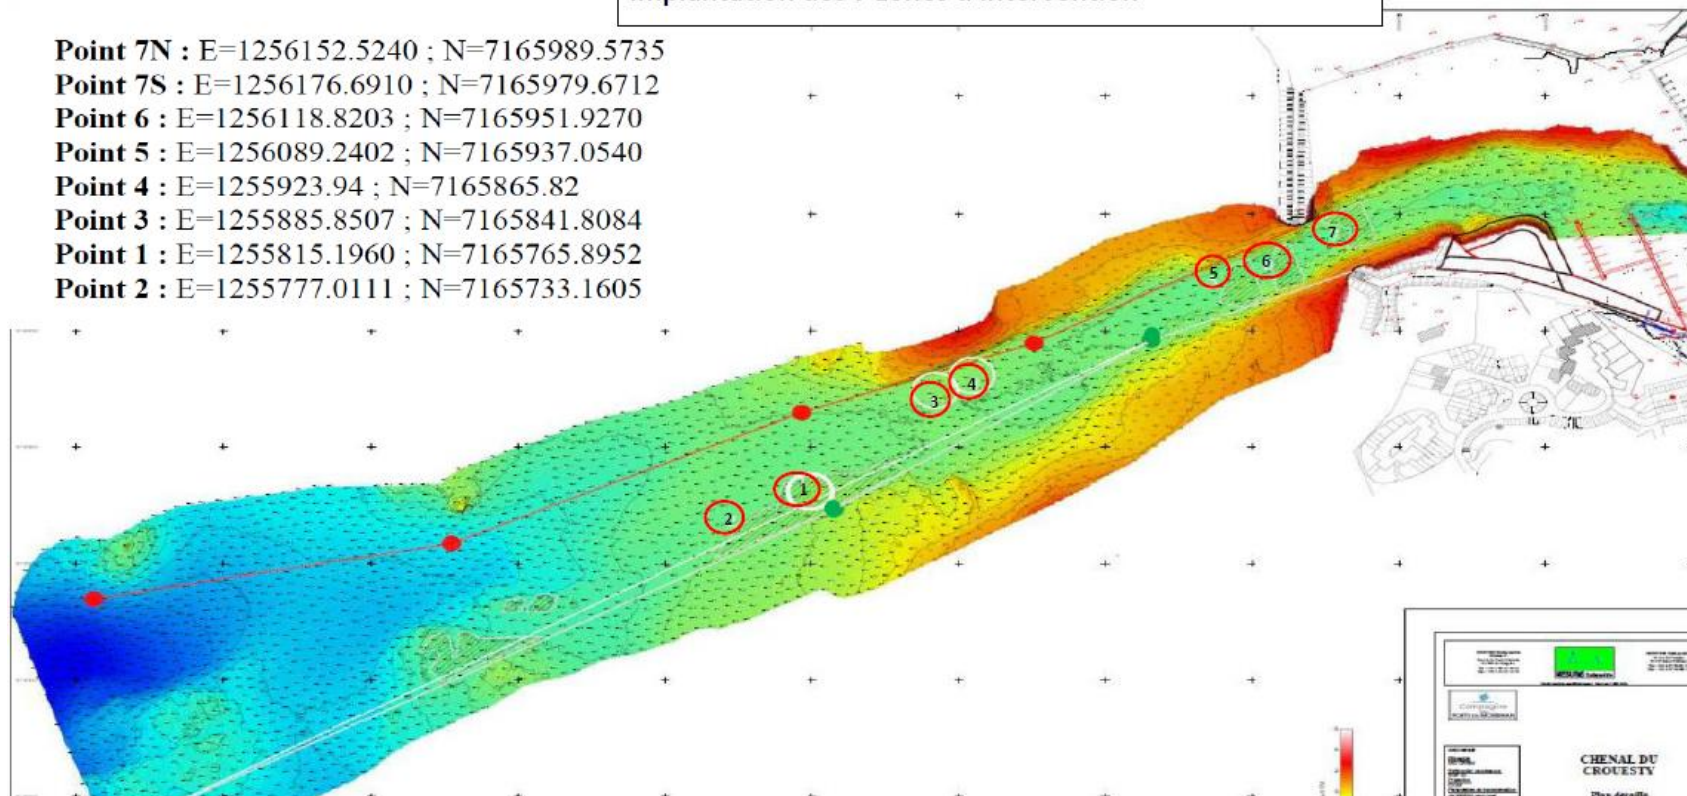
#### Implantation des 7 zones d'intervention

**Point 7N** : E=1256152.5240 ; N=7165989.5735  
**Point 7S** : E=1256176.6910 ; N=7165979.6712  
**Point 6** : E=1256118.8203 ; N=7165951.9270  
**Point 5** : E=1256089.2402 ; N=7165937.0540  
**Point 4** : E=1255923.94 ; N=7165865.82  
**Point 3** : E=1255885.8507 ; N=7165841.8084  
**Point 1** : E=1255815.1960 ; N=7165765.8952  
**Point 2** : E=1255777.0111 ; N=7165733.1605

Sur les 7 zones visitées, et dans l'objectif d'atteindre une cote d'exploitation à minima à -2.00 CM :

- Les **zones 1, 5 6 et 7** semblent pouvoir être approfondies par moyens mécaniques sans déroctage. (matériaux émulsables par endroit et petits blocs élingables par scaphandriers).
- Les **zones 2, 3 et 4** nécessiteront un déroctage mécanique (pelle, BRH, ripper,...) ou à l'explosif.

Utiliser des moyens mécaniques, sans déroctage, autour des zones 1, 5, 6, et 7 (Cf. étude Tétis) : élinguage des blocs, matériaux émulsables,...

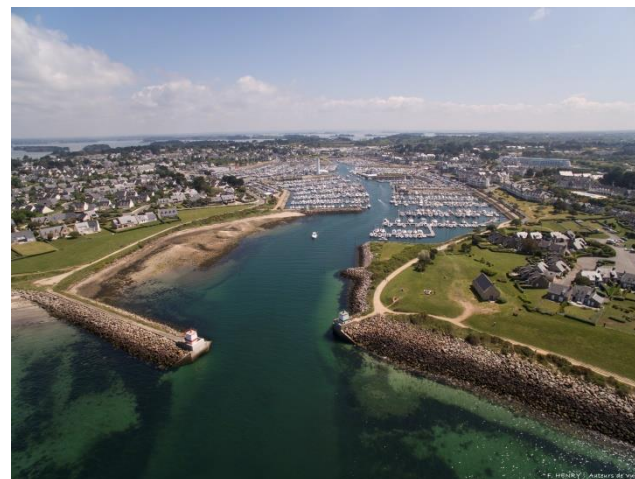
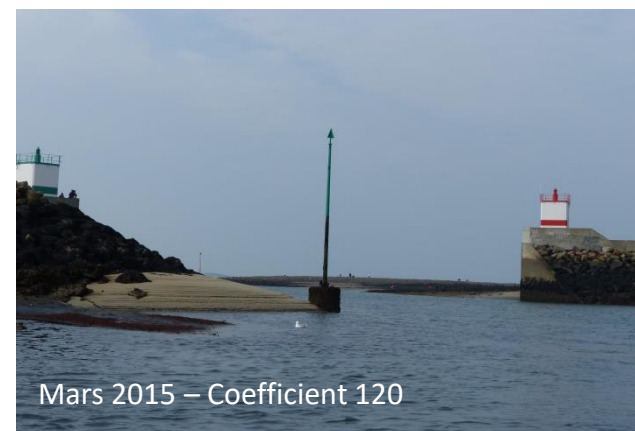
La localisation des talonnages est peu précise mais semble se concentrer à proximité des bouées 3 & 5 ainsi qu'au sud de la perche rouge.

Le décalage des bouées 3 & 5 à basse mer, à proximité de platiers rocheux, semble être à l'origine de talonnages par vent d'Est

Remplacement des bouées vertes 3 et 5 (susceptibles de dériver vers l'Est, en bout de chaîne, à marée basse) **par des perches** positionnées en fonction de la bathymétrie, sans réduire la largeur du chenal

- A valider avec les phares et balises
- Tester cette solution sur une saison avant d'envisager d'autres initiatives (Commission nautique locale et AOT pour travaux ciblés de déroctage)
