# Port du Crouesty-Arzon

Synthèse de l'enquête  
auprès des plaisanciers  
**Chenal d'entrée du port**

Janvier 2020

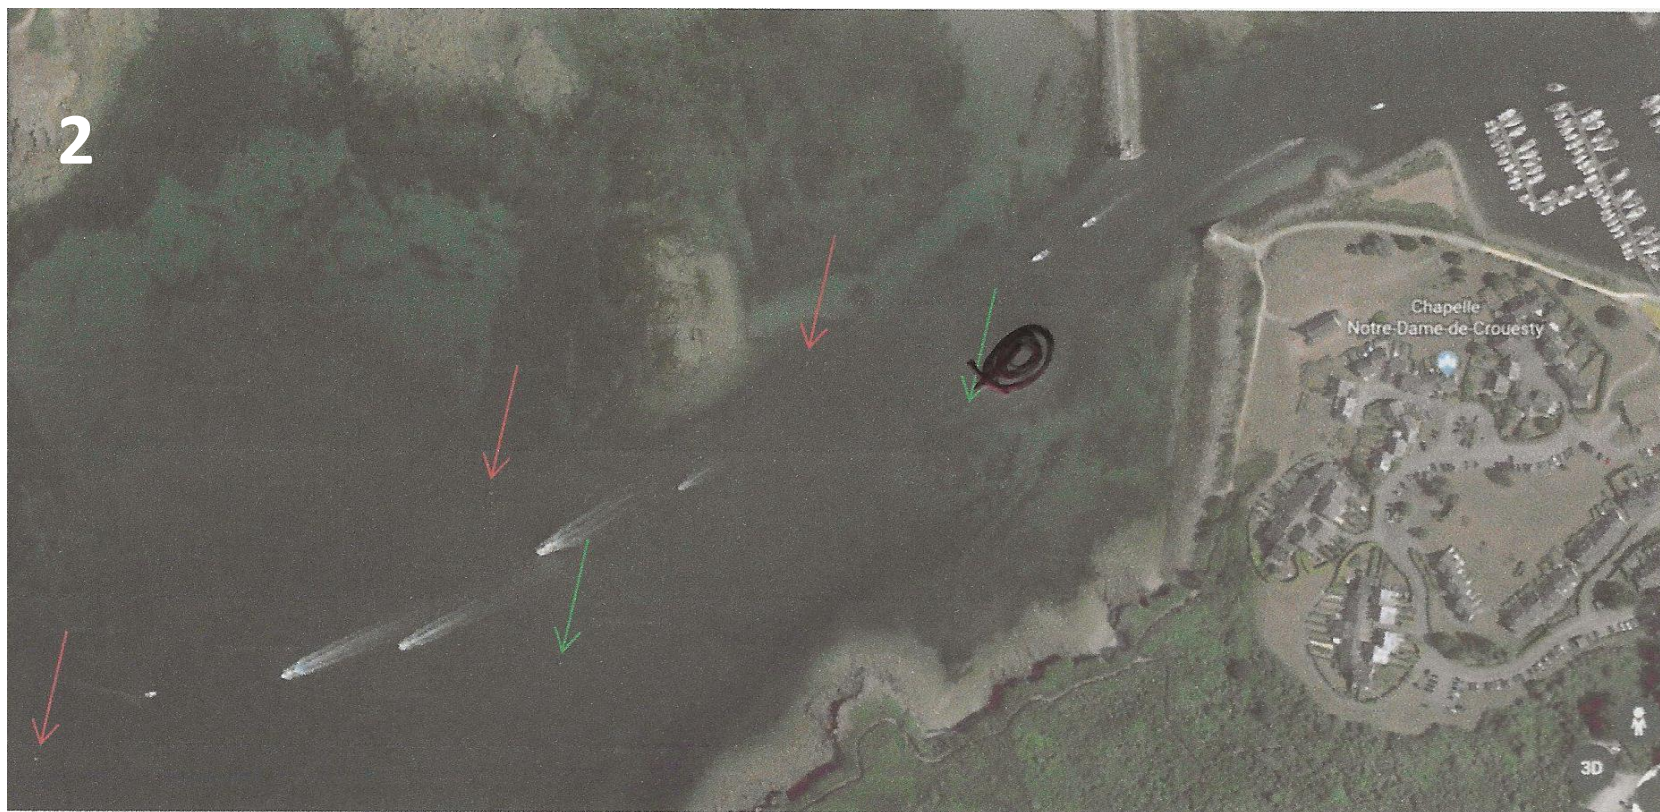
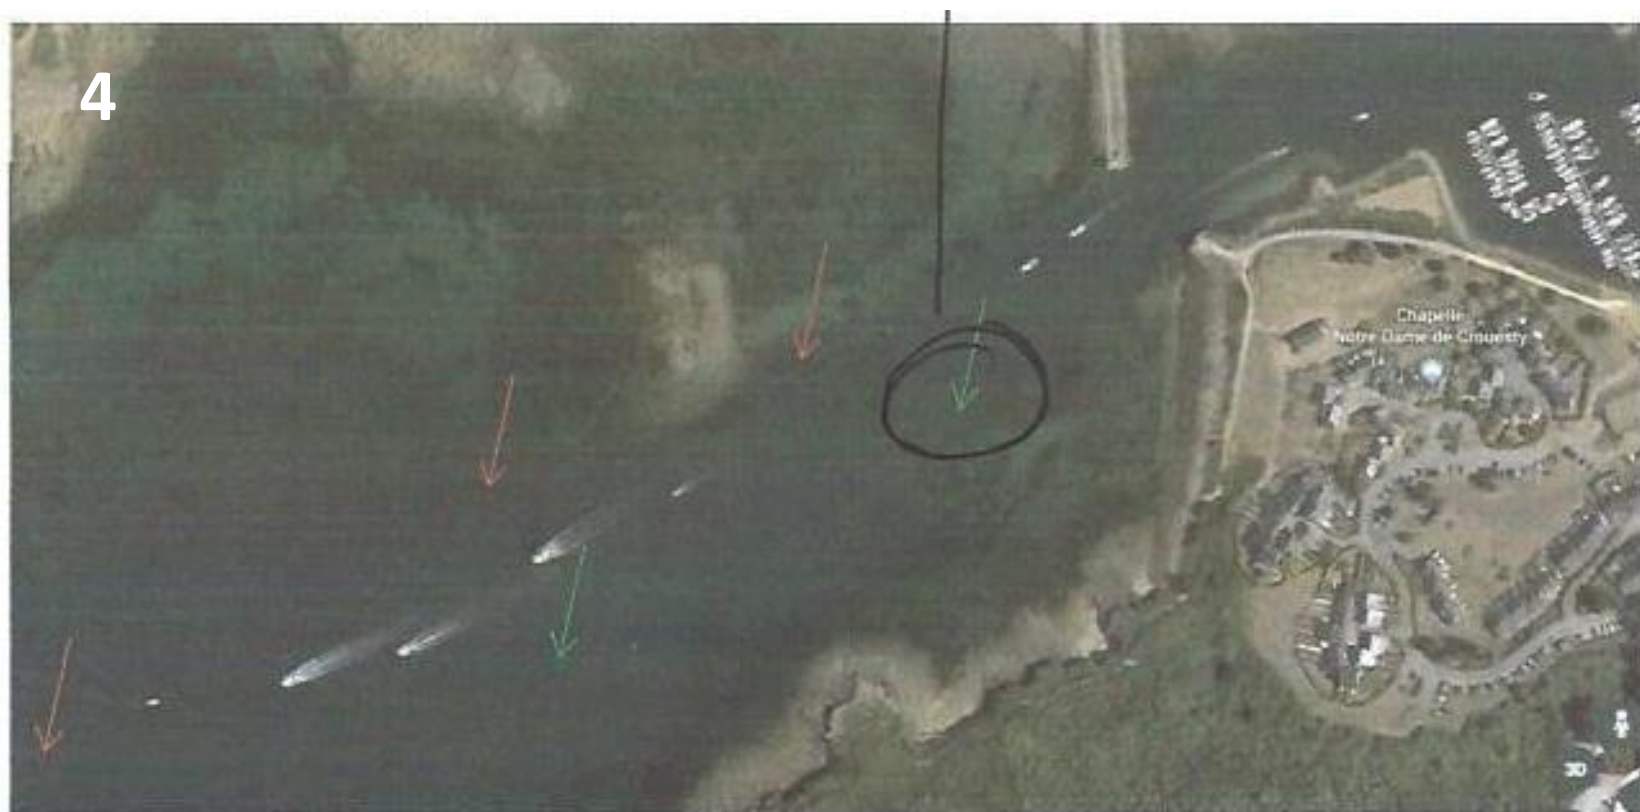
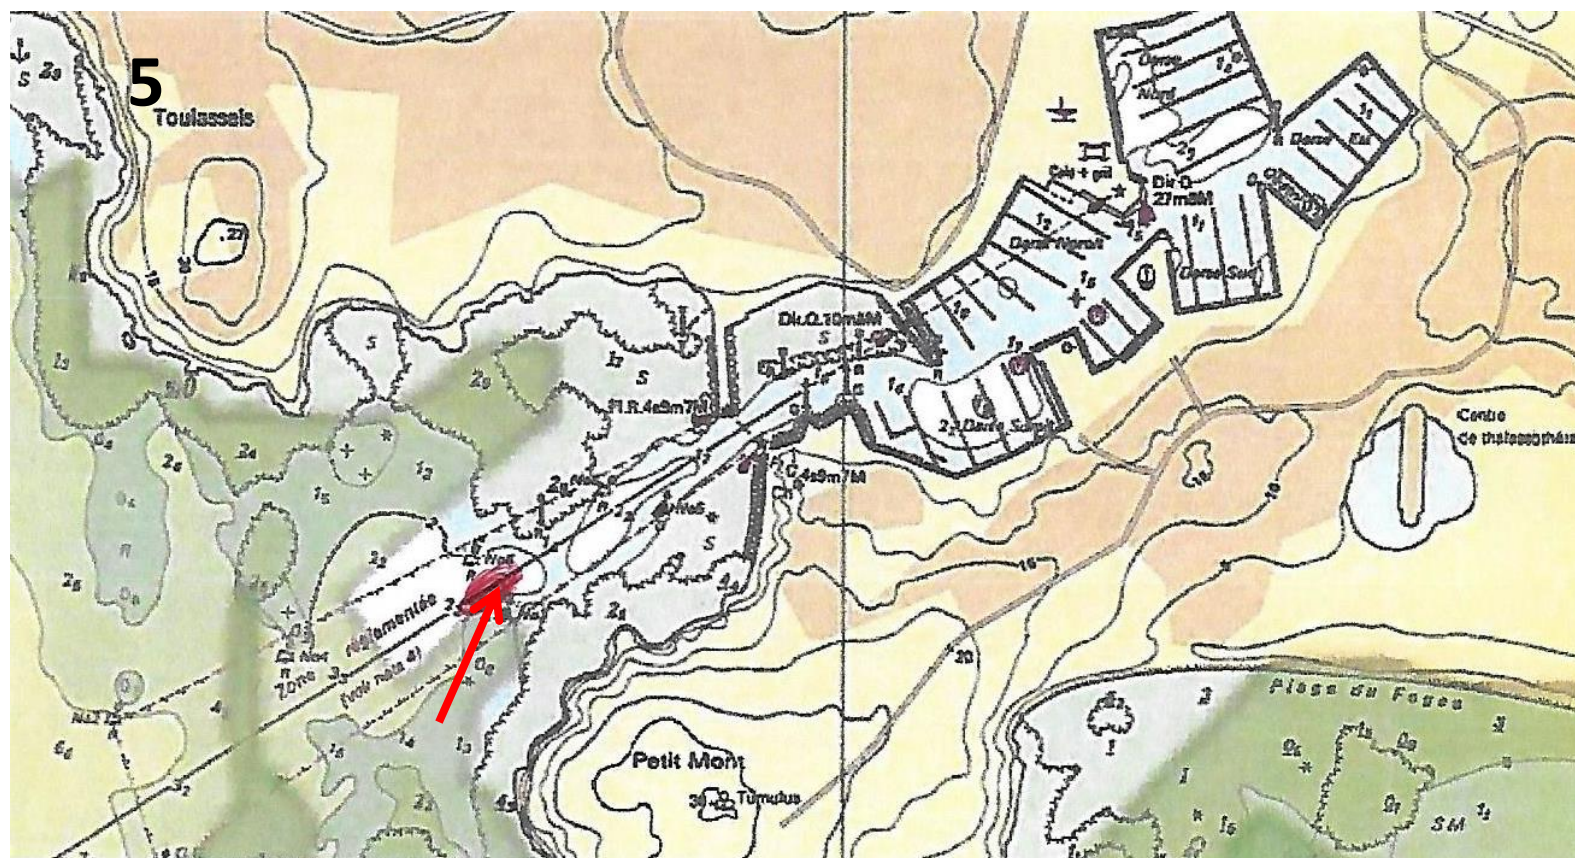
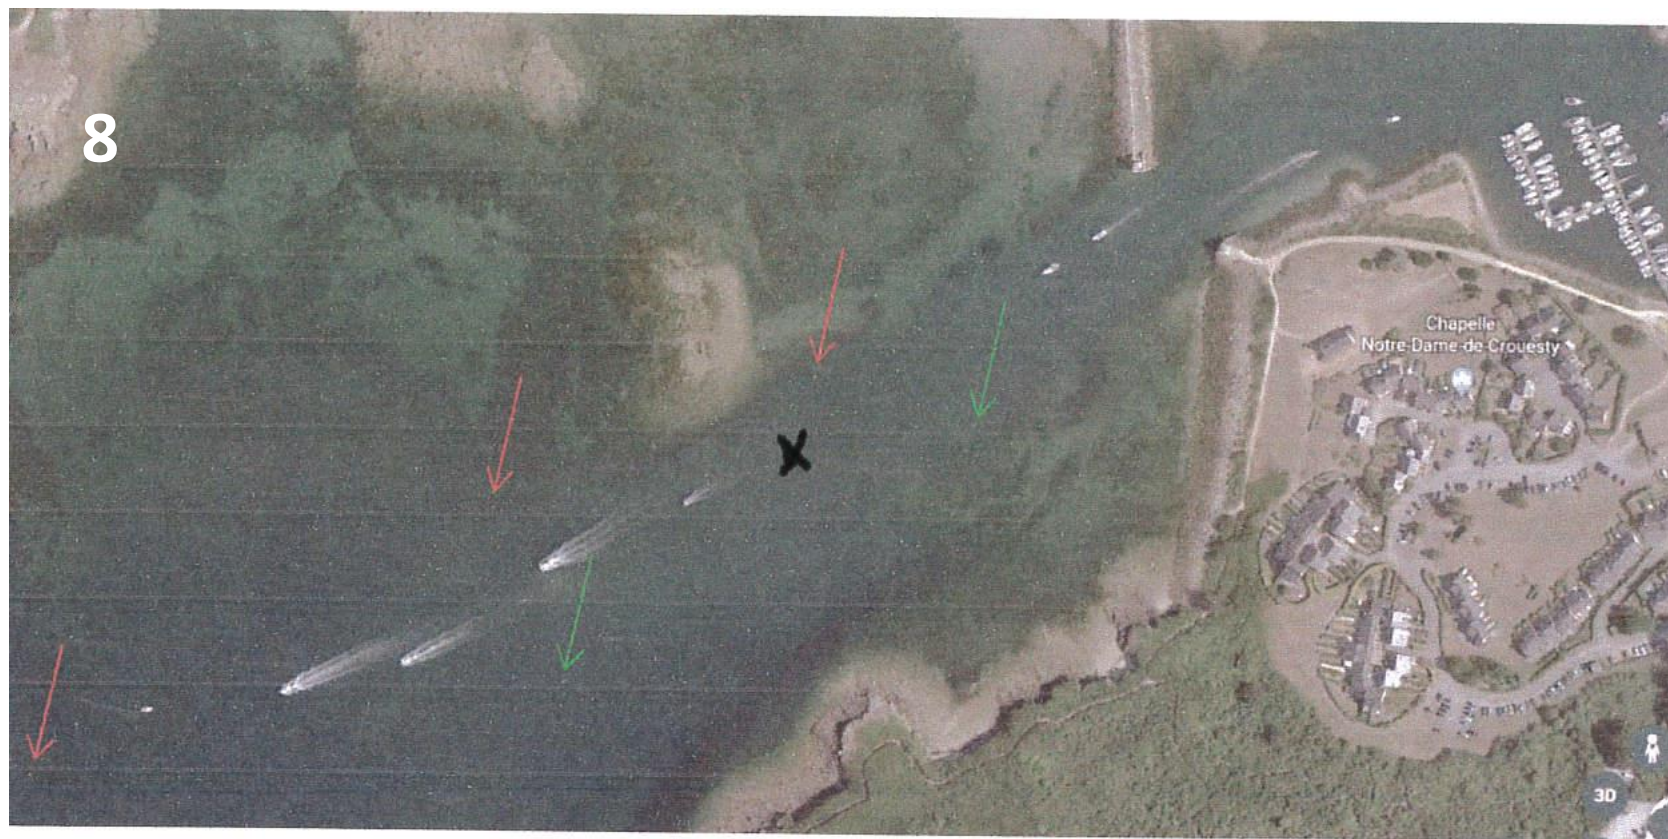
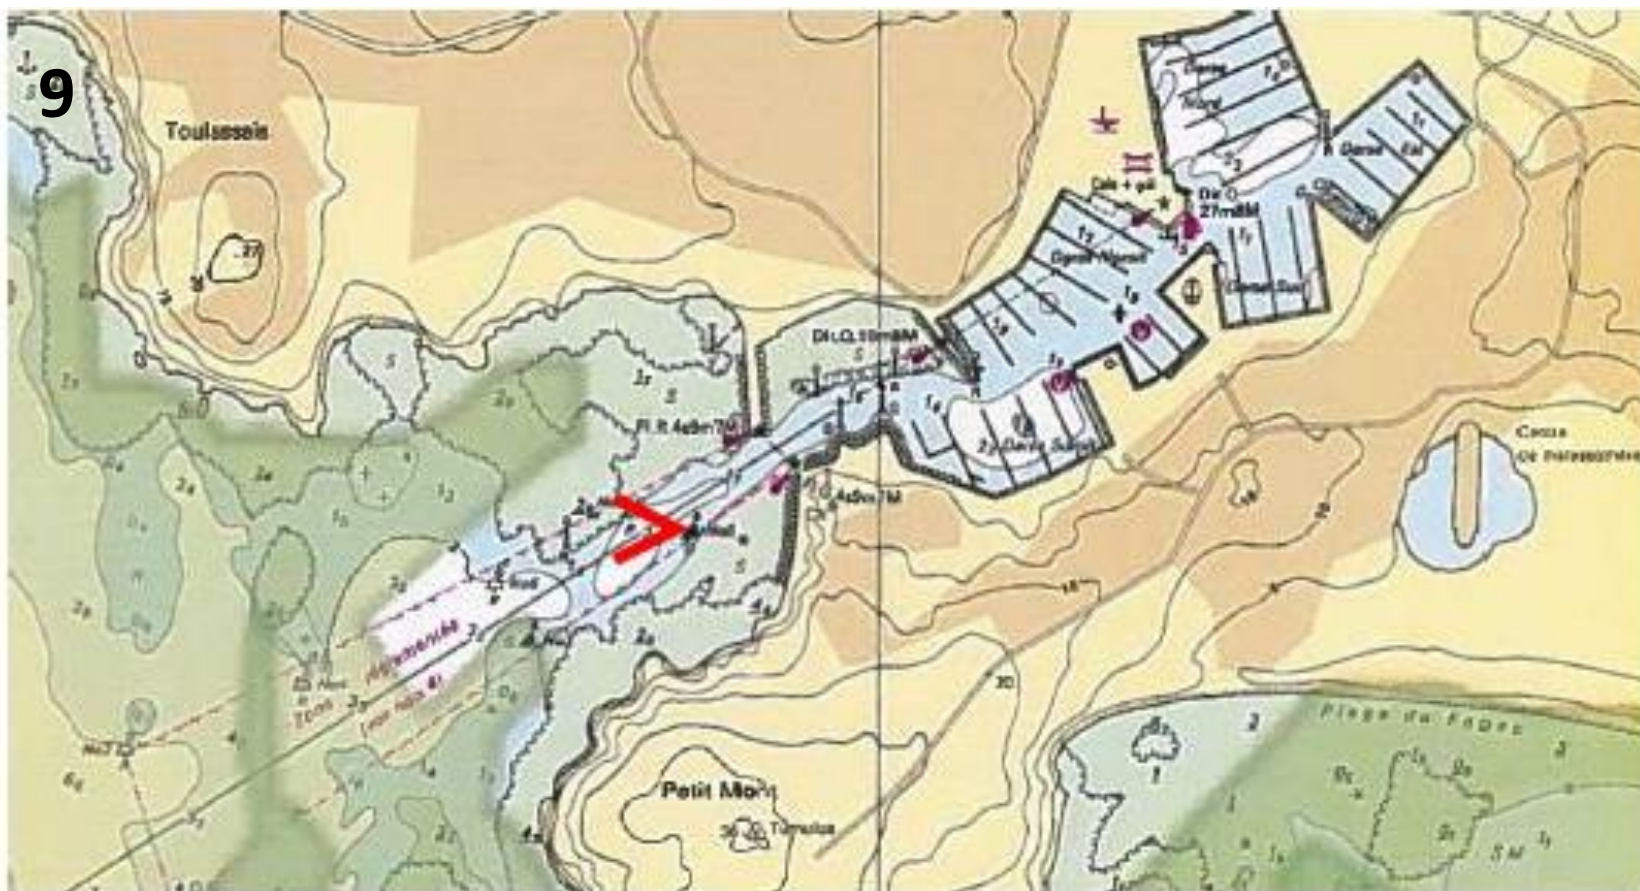
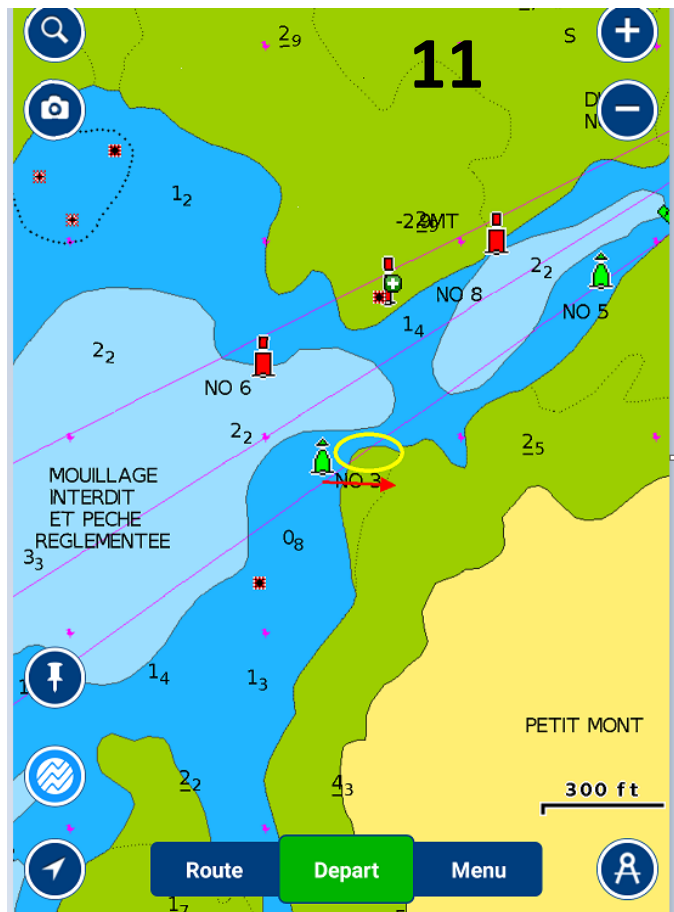
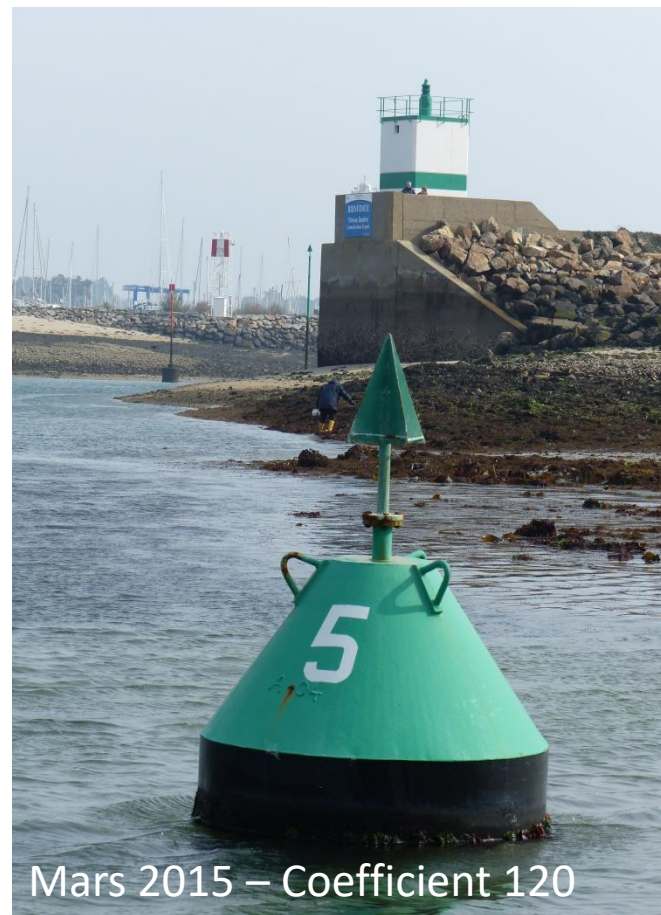
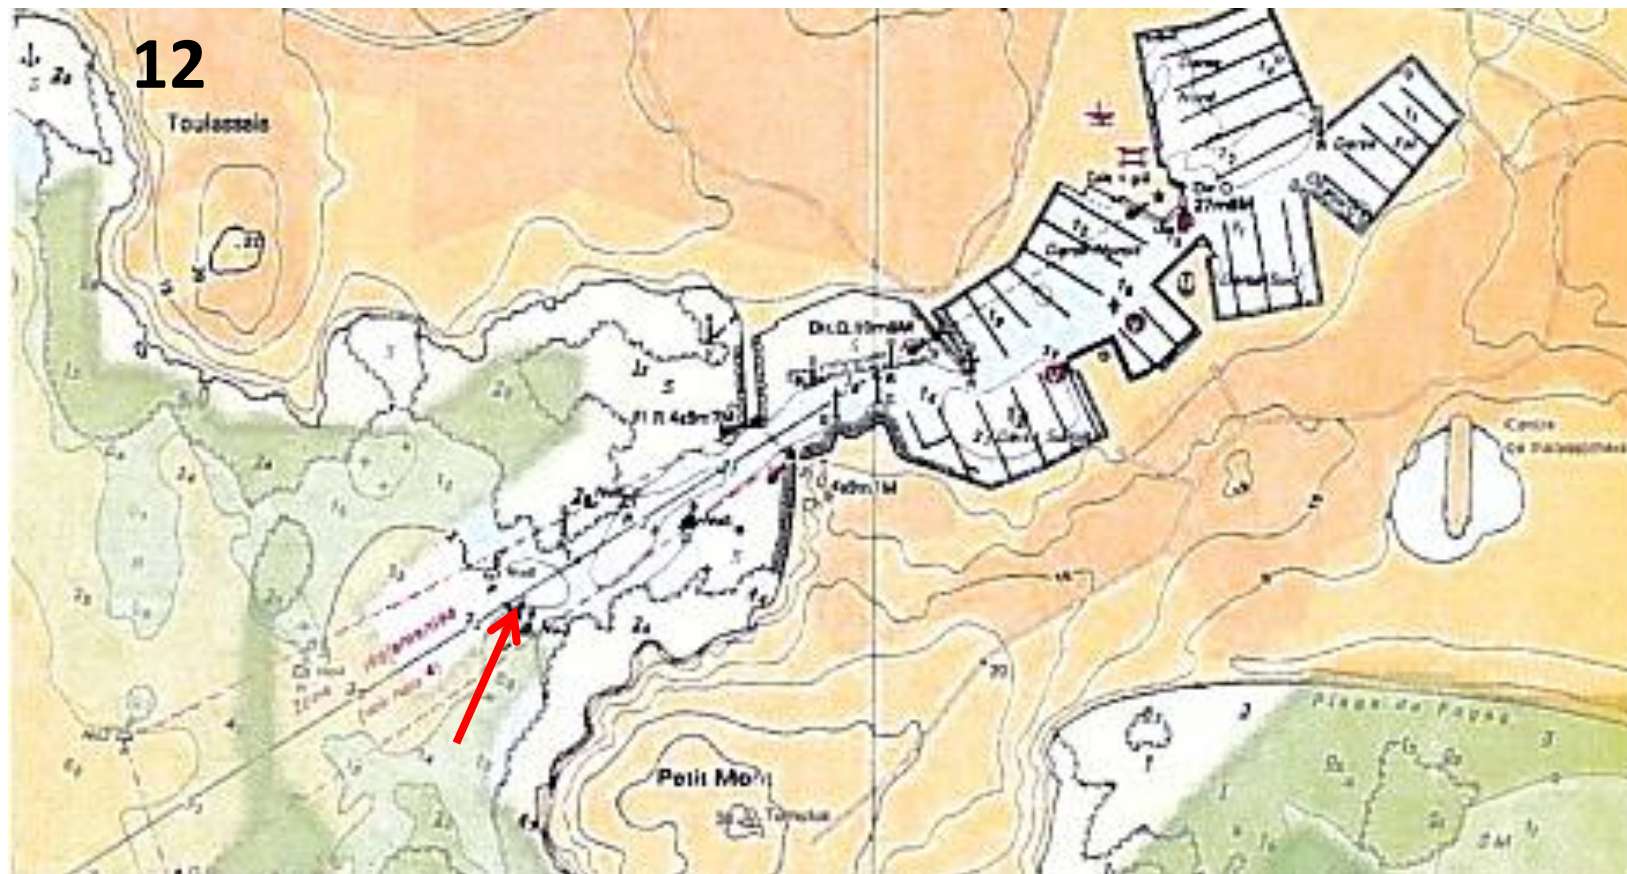
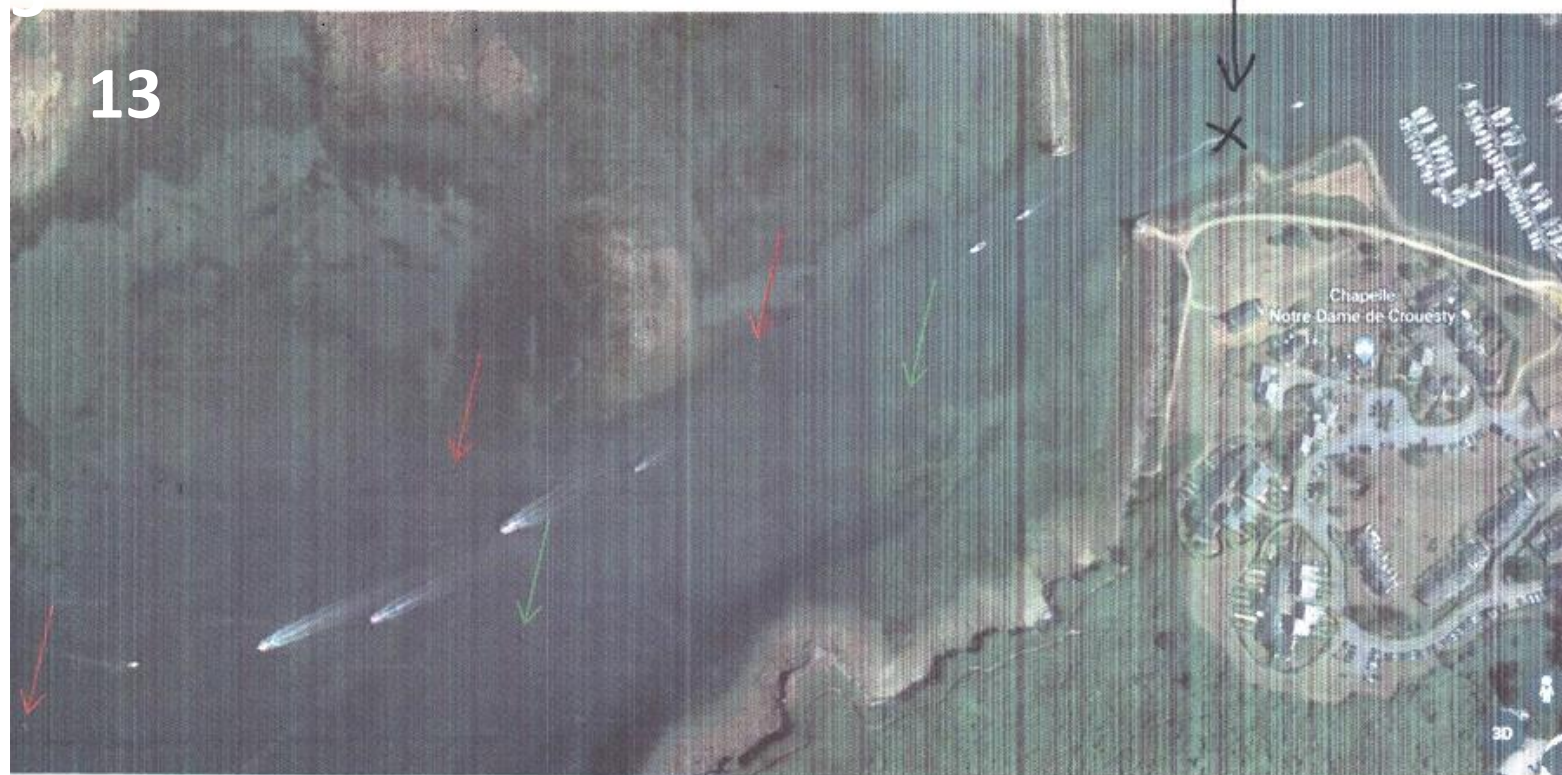
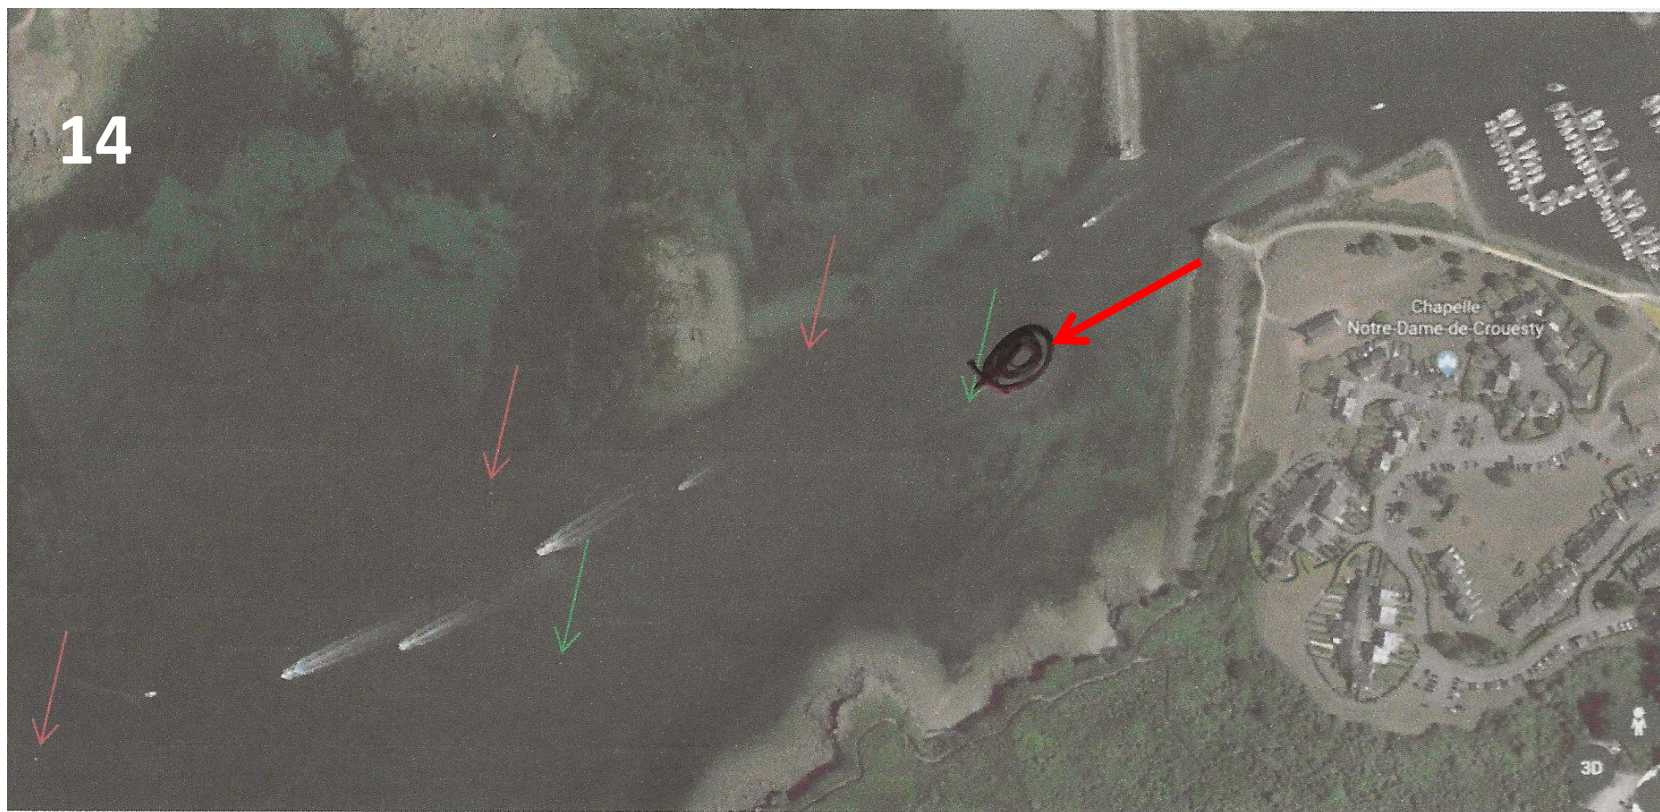
Les localisations approximatives des talonnages:
